Veterinary European Equine Meeting of the Year 2008

XIV SIVE CONGRESS

Come effettuare un esame ecografico del bacino *How to do an ultrasound examination of the pelvis*

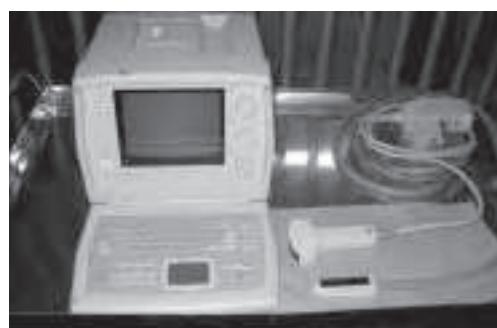
Foto 1

Questo esame risulta di semplice esecuzione, in quanto si può effettuare tranquillamente in un box, con un ecografo portatile dotato di due tipi di sonde, una lineare endorettale 7.5 MHz ed una convex 3.5 MHz per l'esame transcutaneo (Foto 1).

rectal 7.5 MHz array for trans-rectal approach and a linear semi-convex 3.5 MHz transducer for the external approach (Photo 1).

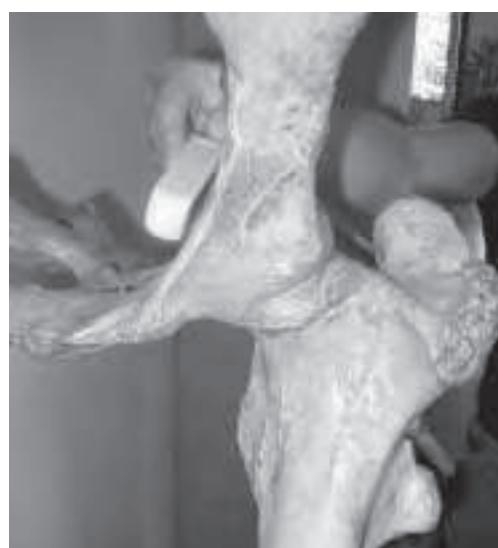
Foto 2

L'ecografia transrettale permette di valutare l'integrità del pubo, dell'ischio, dell'acetabolo (Foto 2), del sacro e delle articolazioni lombosacrale e sacroiliaca (Foto 3), dei dischi intervertebrali L6, L5 ed L4; l'ecografia transcutanea per via esterna ci consente invece di esaminare le ali dell'ileo (Foto 4, 5), spesso sede di fratture, e l'articolazione coxo-femorale (Foto 6, 7).

Trans-rectal ultrasonographic examination of the pelvis permits evaluation of the pubis, the ischium, the acetabulum (Photo 2), the sacrum, the lumbosacral and sacroiliac joints (Photo 3), the intervertebral discs L6, L5 and L4.
